Zur korrekten Verwendung von Platin in RFA-Labors

David. F. Lupton, Jürgen Merker und Friedhold Schölz

W. C. Heraeus GmbH & Co. KG

Präsentation zum

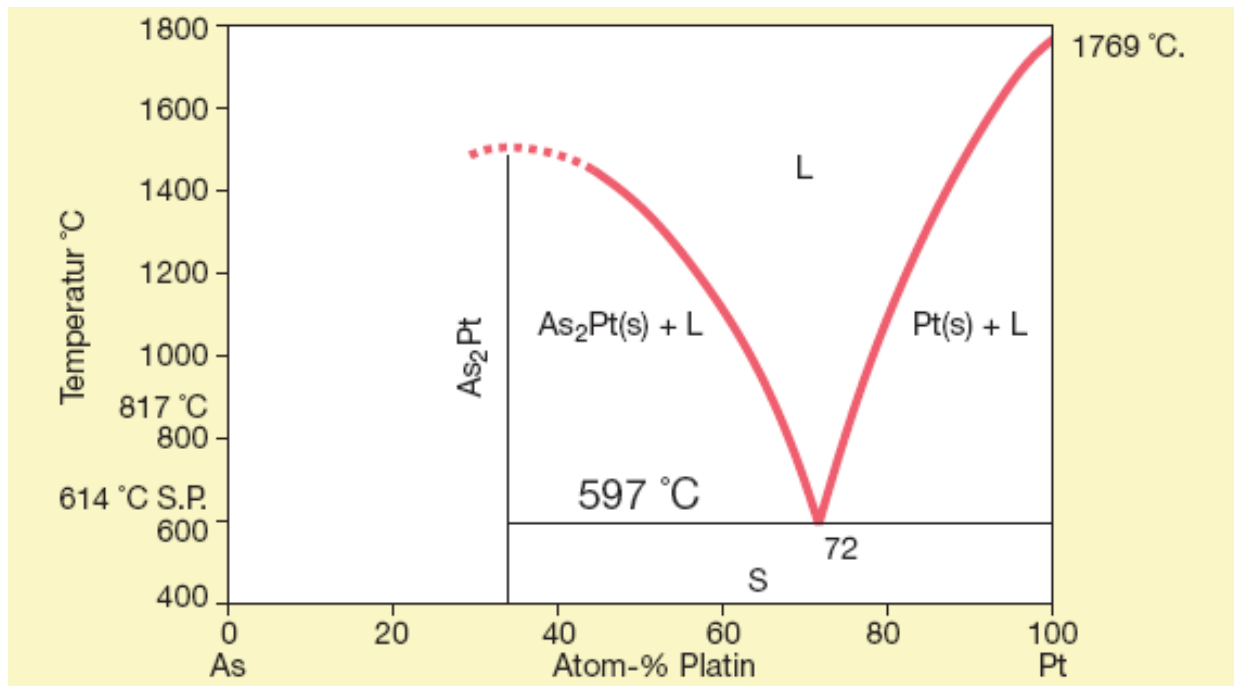
Bild 2 Zustandsdiagramm des Systems Pt-As.

Platin (Schmelztemperatur 1769°C) reagiert mit Arsen unter Bildung der Verbindung As₂Pt (Schmelzpunkt 1500°C). Diese Verbindung kann dann eine eutektische Zusammensetzung mit einem Platingehalt von 72 at.% Pt bilden, welche bei nur 597°C schmilzt.

Die Erscheinung, die gewöhnlich als „Platinkorrosion“ bezeichnet wird, ist nicht Korrosion im herkömmlichen Sinne von wässriger Korrosion, Rosten usw. Es ist normalerweise die durch eine Reaktion von Platin mit einem anderen Element entstandene Verbindung mit einem niedrigeren Schmelzpunkt und die daraus folgende Bildung eines Eutektikums mit einem noch niedrigeren Schmelzpunkt zwischen der Verbindung und Platin. Diese Wirkung wird am besten bei der gut bekannten Reaktion von Arsen mit Platin deutlich. Bild 2 zeigt das Zustandsdiagramm des Systems Pt-As (alle Zustandsdiagramme wurden [3] entnommen).

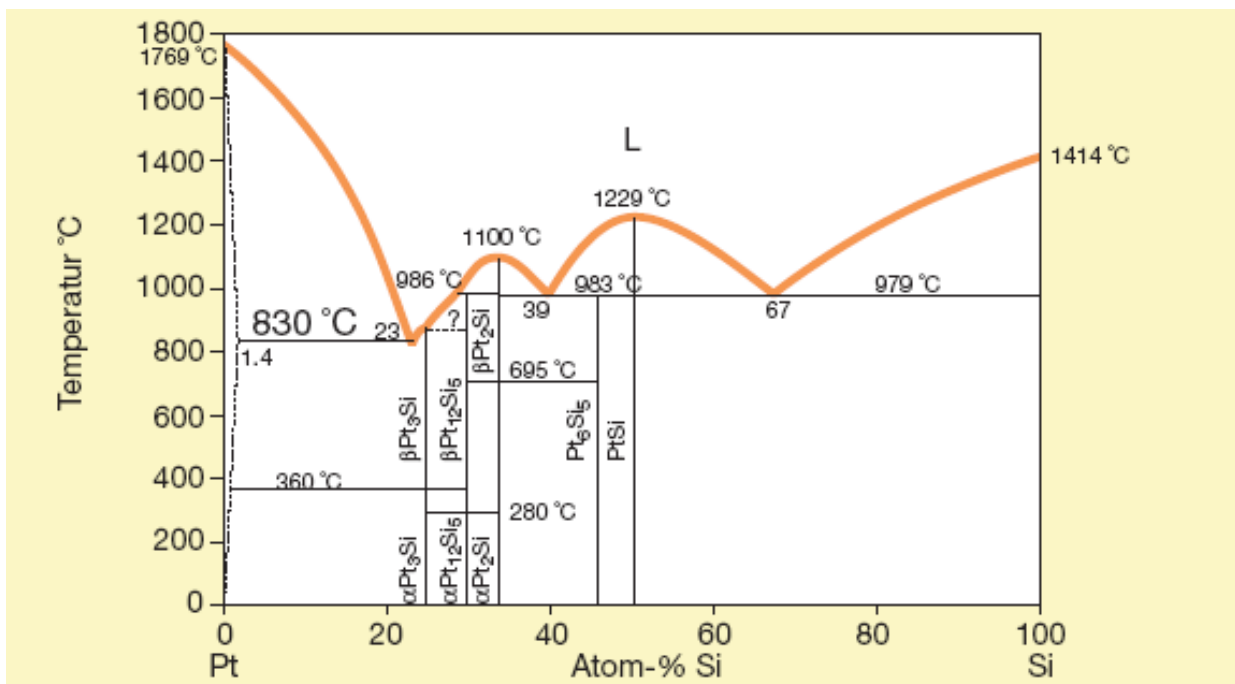
Bild 4 zeigt das Zustandsdiagramm des Systems Pt-Si mit drei niedrigschmelzenden Eutektika. Es ist zu erkennen, dass der Kontakt zwischen Platin und unoxidiertem Silizium ein Aufschmelzen bei Temperaturen von weit weniger als 1000°C bewirken kann. Wir weisen streng darauf hin, dass Platin-Tiegel niemals auf SiC-Unterlagen abgestellt werden dürfen. Aluminiumoxid oder Quarzglas sind zu bevorzugen.

Bild 4 Zustandsdiagramm des Systems Pt-Si

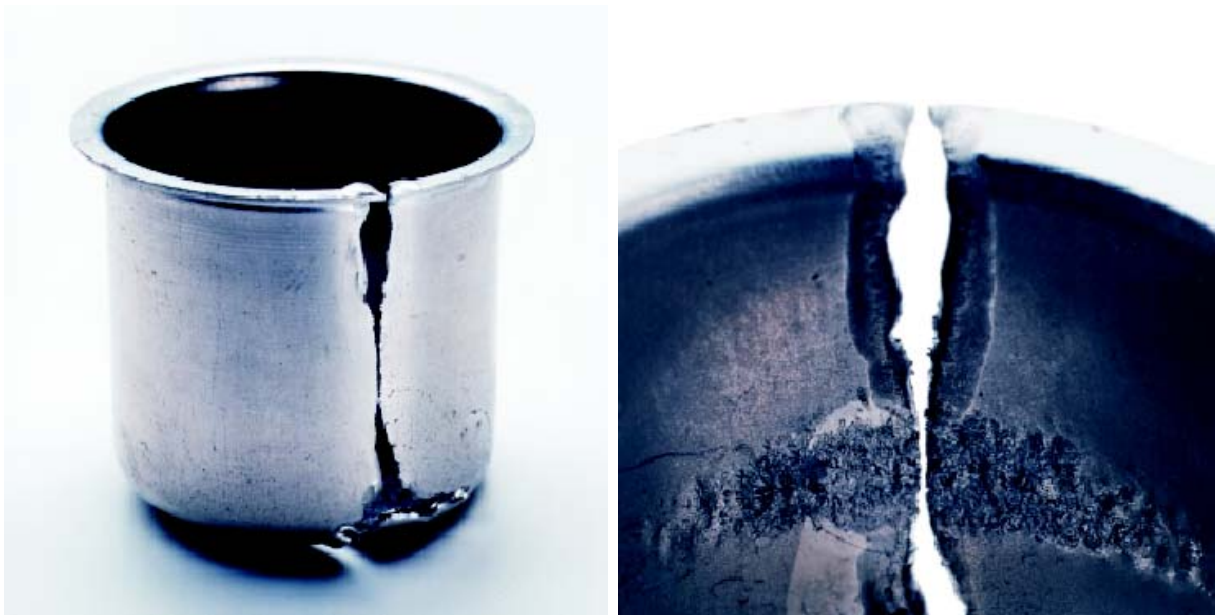
Bild 6 zeigt einen außergewöhnlich dramatischen Fall von lokaler Aufschmelzung, der durch SiC während des Probenaufschlusses in einem Zementwerk verursacht wurde. In diesem Fall wurde der Tiegel in einer Induktionsspule erwärmt. Spuren von SiC waren am Rand des Tiegels vorhanden. Als dieser Teil des Tiegels dem Schmelzpunkt des Pt-Pt₃Si-Eutektikums ausgesetzt war (830°C), begann das Platin zu schmelzen. Ein großer Tropfen des geschmolzenen Pt-Si-Eutektikums, der noch Partikel von unreaktiertem SiC enthielt, lief an der Innenseite des Tiegels herunter und setzte das Aufschmelzen des Platins während des Absinkens fort. Als der geschmolzene Tropfen die Oberfläche des Aufschlusses erreichte, lief er etwas auseinander und das SiC griff einen größeren Bereich der inneren Oberfläche des Tiegels an (Bild 6, rechts). Dennoch war der Silizium-Gehalt des Platins ausreichend, um den Schmelzprozess fortzusetzen, bis der Boden des Tiegels erreicht war. Die metallographische Untersuchung des Bodens zeigte SiC-Partikel im wiedererstarteten Platin.

Bild 6 Lokale Aufschmelzung eines Pt-Tiegels.

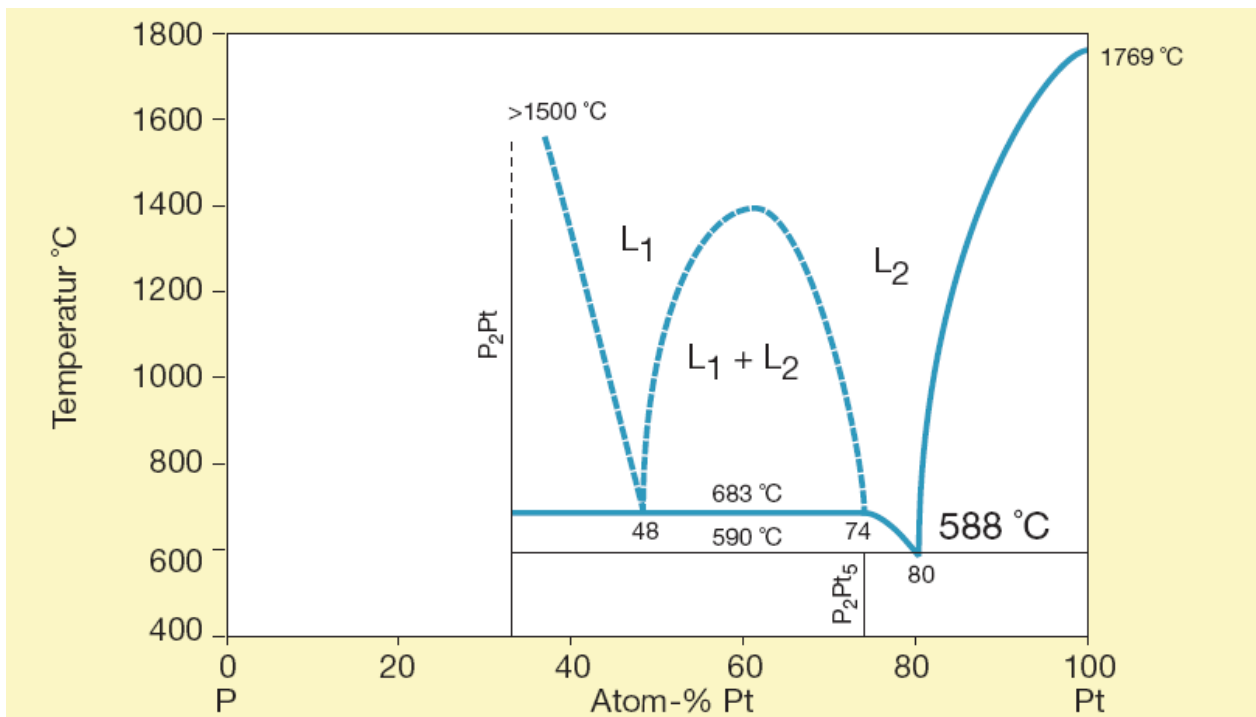
Phosphor ist eines der klassischen Platin-“Gifte“ mit einer der niedrigsten eutektischen Temperaturen (588°C, Bild 8). Günstigerweise ist Phosphor in den meisten Proben eher in Form von Phosphaten vorhanden, als in seinem elementaren Zustand. Phosphate bewirken gewöhnlich keine katastrophale Korrosion, aber sie führen zu einer erhöhten Oberflächenaufrauung und mechanischer Versprödung. Bild 9 zeigt die Bildung von sprödem Platinphosphid an der Korngrenze von Platin, welches einer Phosphatglasschmelze ausgesetzt war [6]. Diese korrosiven Wirkungen können in Tiegeln für den RFA-Probenaufschluss dadurch vermindert werden, indem man stark oxidierende Bedingungen während des Schmelzzyklusses sicherstellt, die Schmelztemperatur so niedrig wie möglich hält und die Probe mit dem Aufschlussmittel vermischt, um die phosphorhaltige Probe zu verdünnen, bevor sie mit dem Platin in Kontakt kommt.

Bild 8 Zustandsdiagramm des Systems Pt-P.

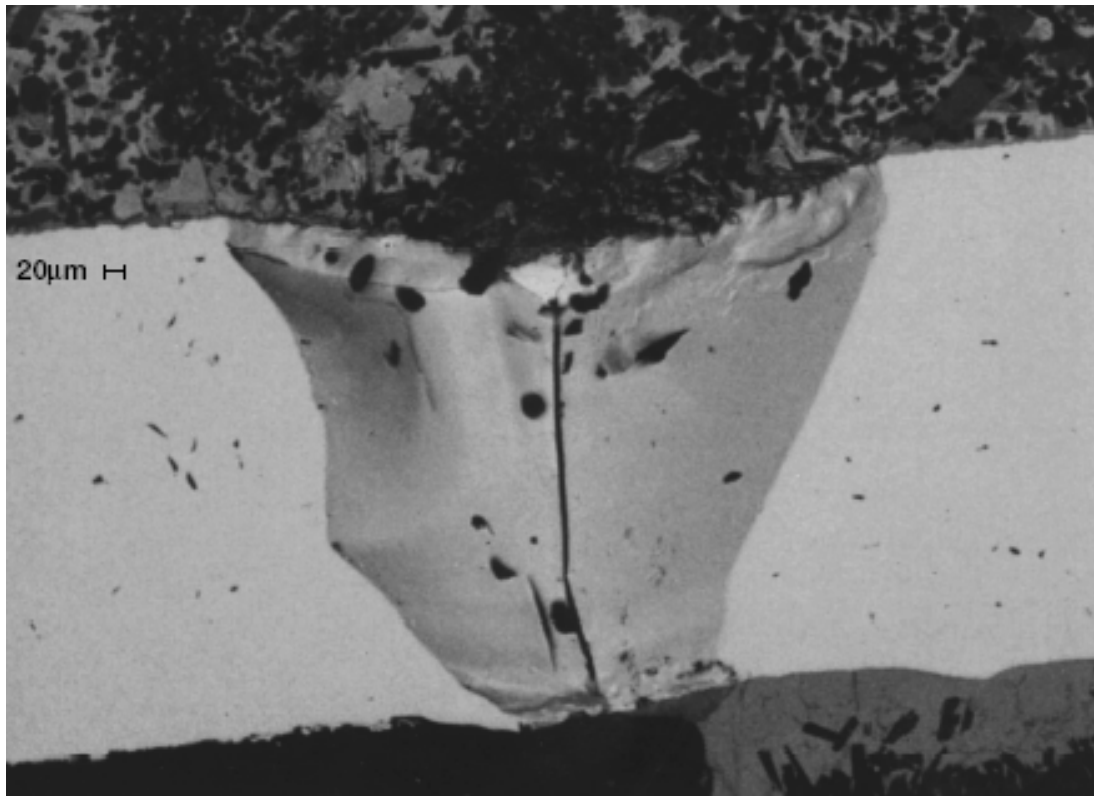
Auch Wismut gehört zu den Elementen, die mit Platin niedrigschmelzende Eutektika bilden. Wie der Querschliff durch eine Pt-Tiegelwand (Bild 13) zeigt, hat elementares Wismut mit Platin ein niedrigschmelzendes Eutektikum mit einem Schmelzpunkt von 730°C gebildet (Bild 14), welches zur Zerstörung des Tiegels geführt hat. Um dies zu verhindern, ist deshalb beim Schmelzen von wismutoxidhaltigen Substanzen auf stark oxidierende Verhältnisse zu achten, da Wismutoxide eine relativ geringe thermodynamische Stabilität aufweisen.

Bild 13 Querschliff durch eine Pt-Tiegelwand nach Einwirkung einer hoch wismuthaltigen Schmelze.
